Eliminazione delle acque parassite dalle condotte fognarie nel Comune

di Settala

27 Ottobre 2016

PROGETTO ELIMINAZIONE ACQUE PARASSITE

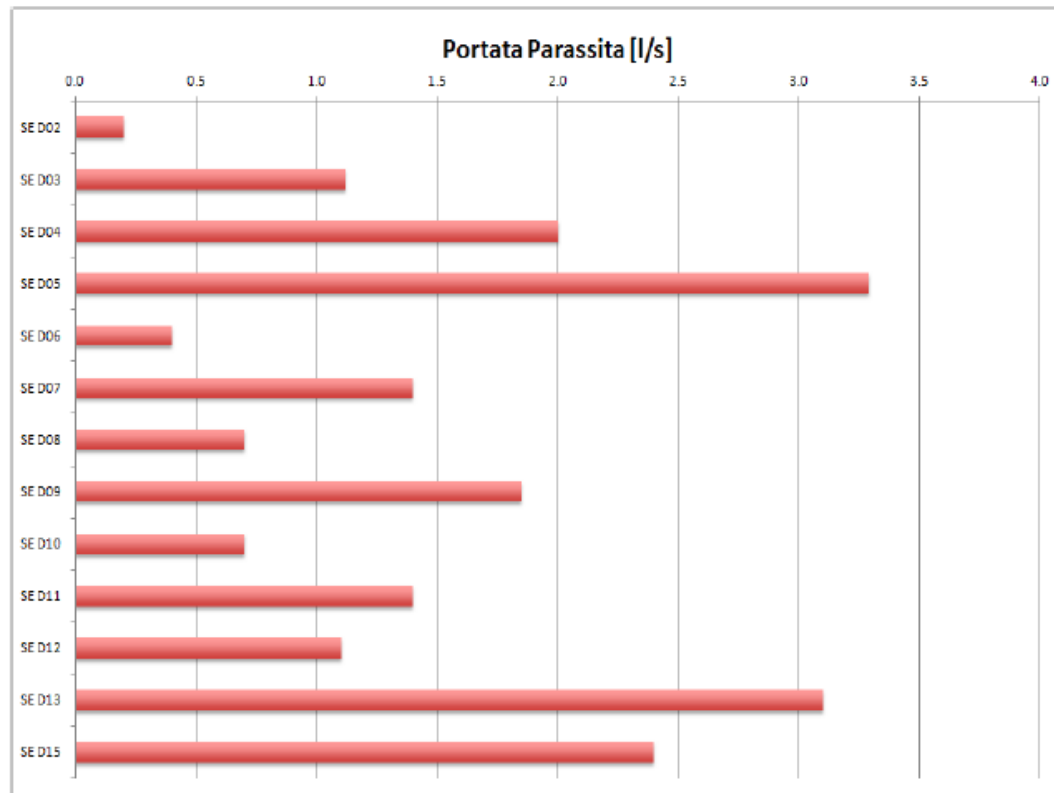
Stima portate parassite per bacino

- La portata parassita complessiva a carico della rete analizzata, limitata al punto di misura SE02, è valutata in circa **51 m³/h (620'000 m³/anno)**.
- Una percentuale di portata parassita a carico del depuratore di circa il **34%**

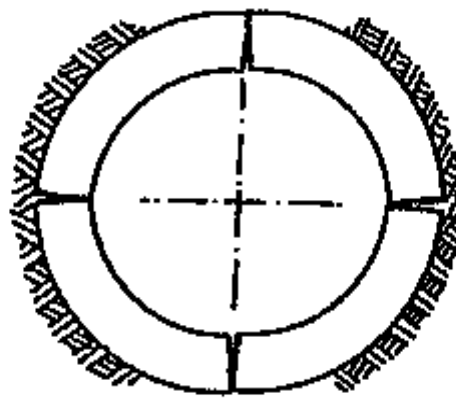
Classe di Danno I:

Tubo autoportante (i danni consistono in: mancanza di tenuta idraulica nei giunti o nella parete)

Nessuna fessura

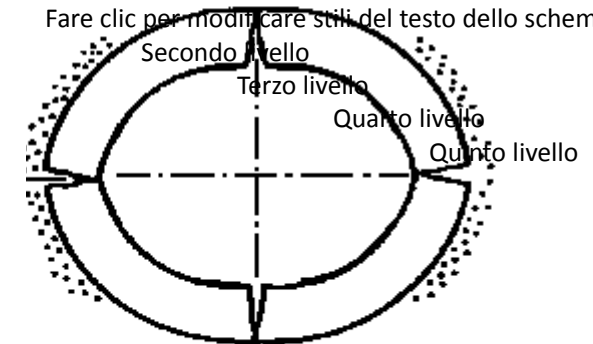
Classe di Danno II:

Tubo+sistema terreno autoportante (i danni consistono in: fessure longitudinali con leggera deformazione con un letto di posa ancora pienamente funzionante.)
