Eliminazione delle acque parassite dalle condotte fognarie nel Comune

di Settala

27 Ottobre 2016

PROGETTO ELIMINAZIONE ACQUE PARASSITE

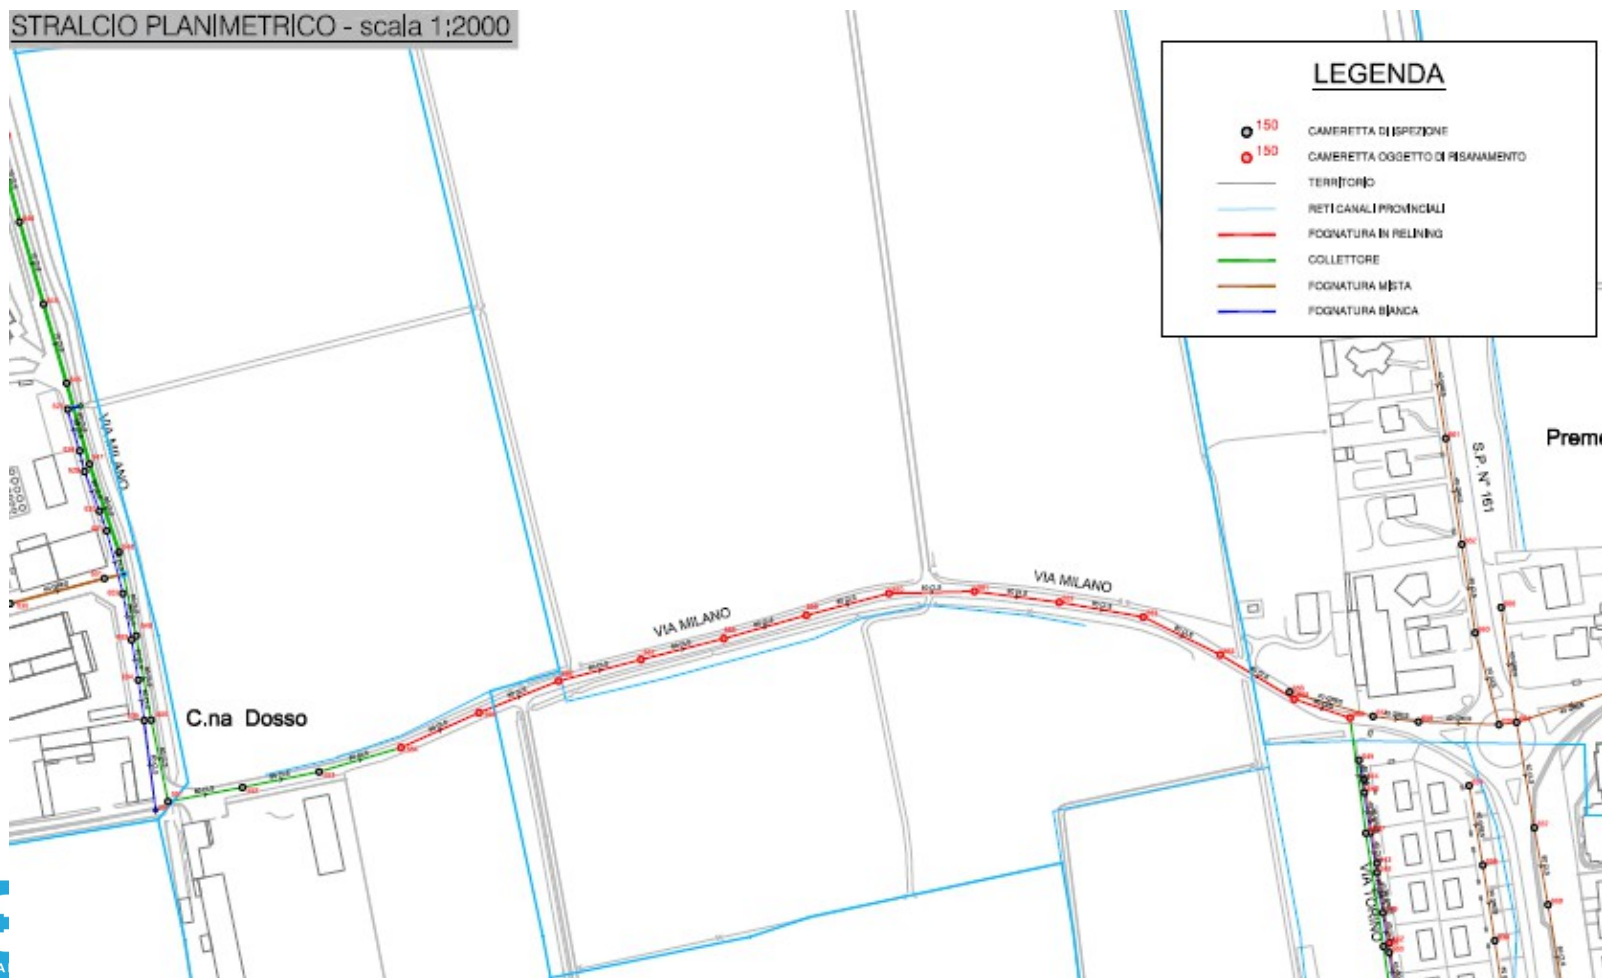
STRALCIO PLANIMETRICO - scala 1:2000

Settala – Via Milano

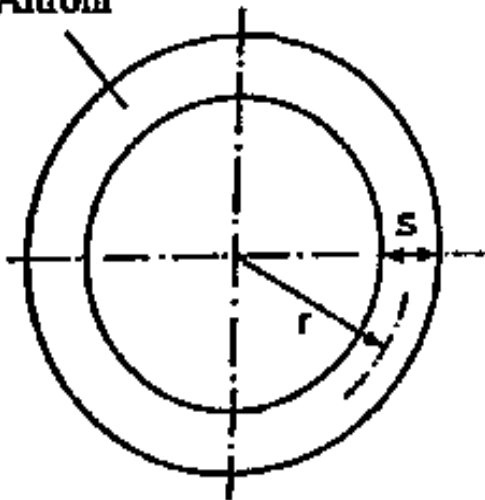
Classe di Danno I:

Tubo autoportante (i danni consistono in: mancanza di tenuta idraulica nei giunti o nella parete)

Nessuna fessura
